# 平成30年度（2018年度） 尾道市通学路交通安全プログラム対策箇所図

# 広島県 尾道市 久保小学校 通学路対策箇所図

(平成31年3月31日現在)

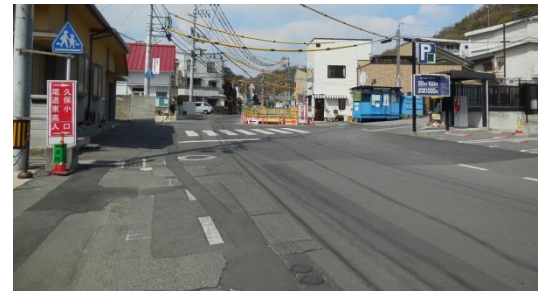
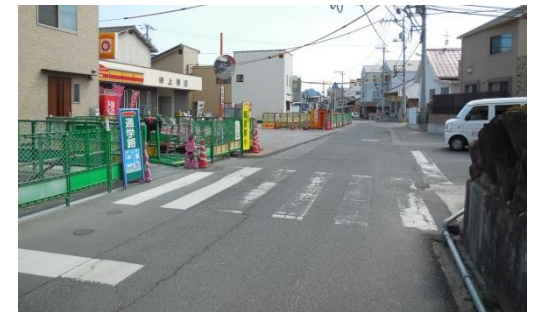
## 《H30-No.1》

◆張り出しの歩道が少なく、児童・生徒の登下校時に、自転車、自動車の通行量が多く危険。

◇スクールゾーンの設定

◇カラー舗装

⇒河川付替工事(H30)、道路改良工事(H34完了予定)に合わせて  
両側歩道設置、及び横断歩道の移設

▶工事期間中含め、防地側の児童の通学路変更(吉田歯科医  
院から体育館側校門)

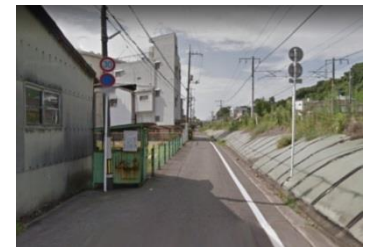
## 《H29-No.3》

◆車、自転車等の通行量が多く、歩道がないため危険。

◇自歩道橋梁の設置

▶JR山陽本線に係る自歩道橋梁の設置は困難

▶道路幅が狭隘なため、歩道設置、外側線表示は困難

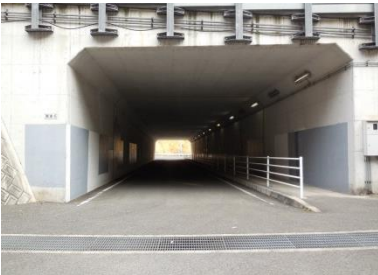
## 《H30-No.30》

◆隧道内の照明が薄暗いため危険。

◇照明機器の全点灯

▶機器確認して対応する

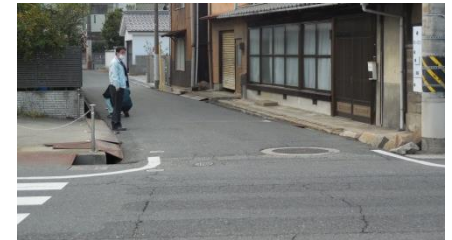
## 《H30-No.29》

◆溜まりとなる横断歩道先の側溝に蓋もなく、周辺の側溝蓋も滑りやすく危険。

◇グレーチングの設置

▶H31に現地立会して対策の有無を検討する

▶民地境蓋掛けは困難

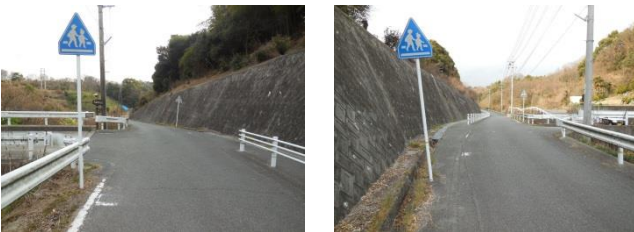
## 《H30-No.31》

◆橋方向に渡るための横断歩道が消えており見通しも悪く危険。

◇横断歩道の引き直し ▶H31実施予定

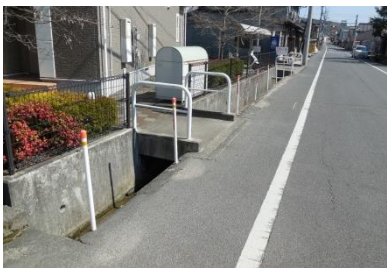
## 《H30-No.3》

◆児童が水路に(深さ50cmくらい)転落する事案がH29に1件、H30に1件発生した。

- ◇水路に鉄板やグレーチングなどで蓋をする
- ⇒掃除がしにくくなるので、該当箇所の蓋掛けはしない
- ⇒ポールの設置

▶H30対策済

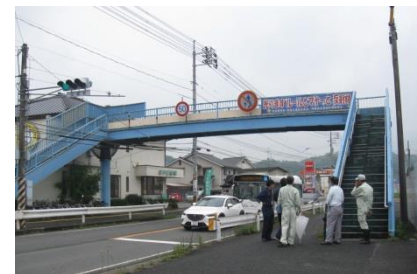
## 《H30-No.2》

◆歩道橋の傷みがひどく、事故の危険性を感じている保護者が多い。

- ◇強度の確認
- ◇腐食部分の修繕
- ◇滑り止めの付け替え

▶基本的には古くなった構造物は、地元申し出により撤去していく方針。協議がない限り歩道橋は補修していかなければならないと認識している(補修対策検討中)

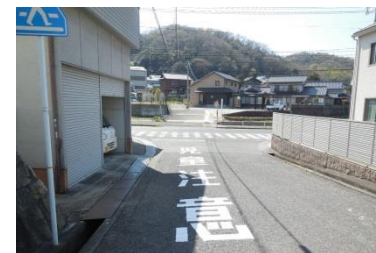
## 《H30-No.27》

◆県道54号から信号機のある美ノ郷交番前交差点を通らず「抜け道」となっており、見通しも悪いため危険。

- ▶信号機東側での左折禁止の地元同意は困難

- ◇学童注意等の表示

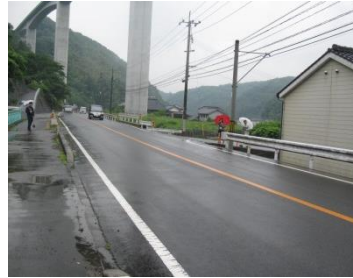
## 《H30-No.6》

◆通学支援バスの停留所があるが、交通量が多く渡るのに危険。

◇通学路喚起の表示

▶児童が横断するというだけで表示をするのは他所との整合性から難しいので困難

▶横断旗を児童に持たせることで、目立たせる方法も検討してほしい

▶バス停設定位置変更  
▶交通安全指導の徹底

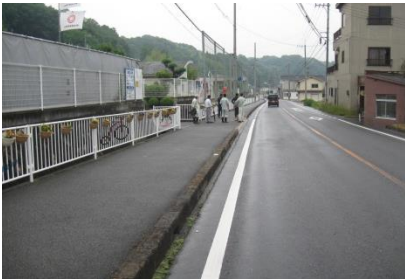
## 《H29-No.7》

◆交通量が多く、スピードを緩めない車も多い。境界ブロックによる歩車道分離はできているが、登校時には中学生・高校生の自転車も行き交い、混雑して危険。

◇ガードパイプの設置(学校側)

⇒ガードパイプに代わるものを設置

▶H31実施予定

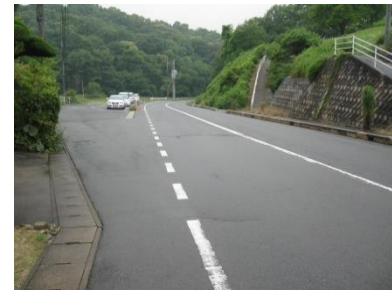
## 《H30-No.5》

◆通学支援バスの停留所があるが、交通量が多く渡るのに危険。

◇通学路喚起の表示

▶横断の状況確認を行った(学校)後、表示場所等検討する

▶H31から通学支援バスルートを変更することで、該当人数が減る  
▶交通安全指導の徹底

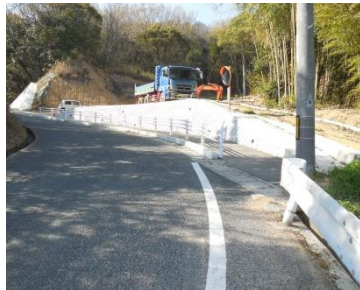
## 《H29-No.11》

◆急勾配でカーブが多く見通し悪く、歩車道分離もなく危険。

- ◇法面側に歩道設置
  - ▶H29対策済
- ◇歩道を池側まで延伸
  - ▶H30対策済

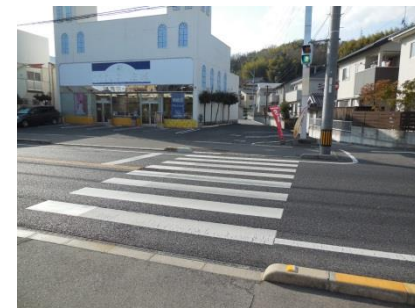
## 《H29-No.9、14》

◆歩行者用信号時間が非常に短く横断が危険。

- ◇信号機共架電柱の移設後、横断歩道の1m拡幅
  - ▶H30対策済

◇中国電力柱の移設後、境界ブロックを改修

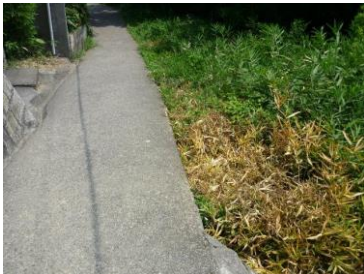
## 《H30-No.26》

◆道路隣地の雑草が伸びているため、高低差(約1m)が気付きにくく、転落し怪我をするという事例が毎年起きており危険。

- ◇ガードパイプの設置
  - ▶幅員を維持するため、隣接地を利用してガードパイプの設置(同意が必要)

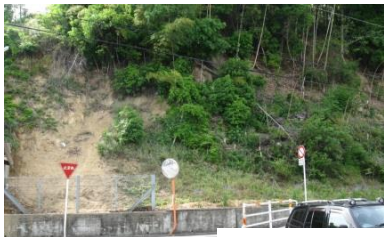
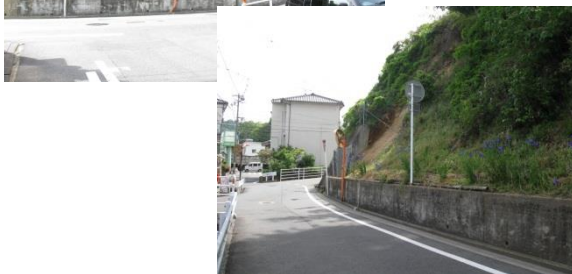
## 《H30-No.7》

◆杉原商店反対側の法面(崖)が、大雨時などに、崩れ落ちる可能性がある。

◇コンクリート施工による補強等

- ▶法面待受けのためのフェンス設置は小規模対応になり根本的解決にならない。県事業の急傾斜地へのモルタル吹付工事は所有者の負担金が発生するため事前同意が必要

- ▶崩落防止策ができるまでは通学路変更
- ▶交通安全指導の徹底

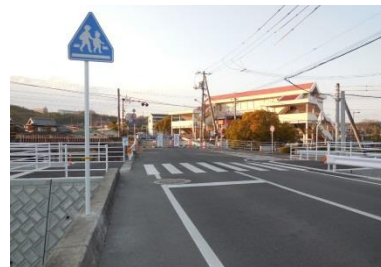
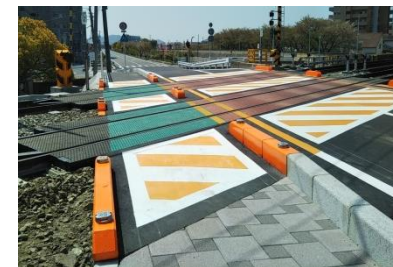
## 《H29-No.10、12、13》

◆歩車道の分離がなく危険。

◇踏切部分の改良事業で対応する

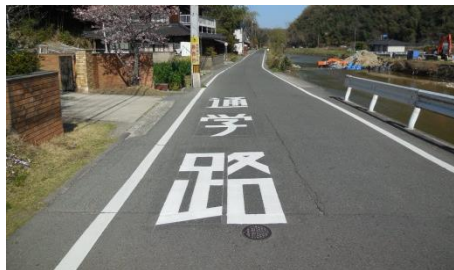
## 《H30-No.32》

◆福山方面への抜け道となっており、幅員も狭く歩車分離されておらず危険。

◇通学路等の表示 ▶H30対策済

▶通学路表示の効果をもて、反射幕の移設を検討する

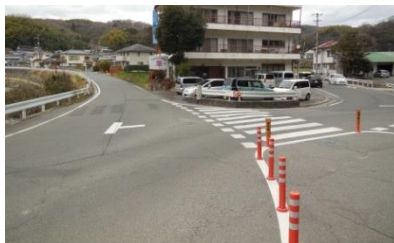
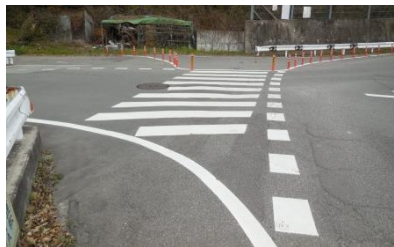
## 《H29-No.19》

◆北方向からの車がスピードを出して交差点を通過するため危険。

◇交差点改良に伴い、横断歩道移設 ▶H30対策済

◇交差点改良 ▶H29対策済

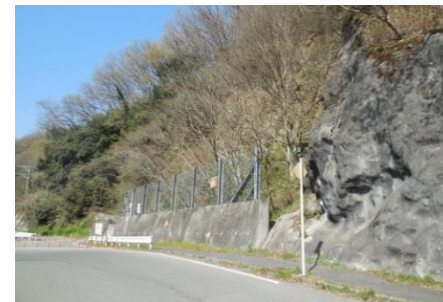
## 《H29-No.18》

◆道路脇の法面が崩落の危険性がある。

◇検討中

▶用地、分担金負担が必要のため対策が難しい

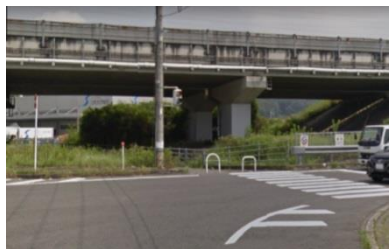
## 《H30-No.8》

◆バイパス側道を横断して登校するが、交通量が多く危険。

- ◇通学路喚起の表示、看板  
⇒形状、表示方法等検討する
- ▶H31実施予定
- ▶排水だまり解消を検討する

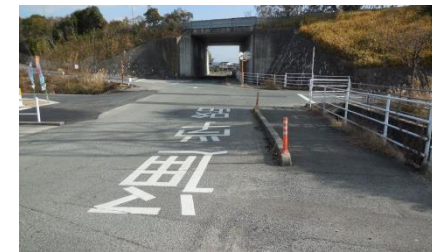
## 《H30-No.10》

◆交通量も多く、横断歩道もないため危険。

- ◇横断歩道の設置  
⇒宅地完成完了後には動線が変わるかもしれない。視認性を高めるため、停止線の引き直しをする

- ◇停止線の北側に「通学路」表示を行う

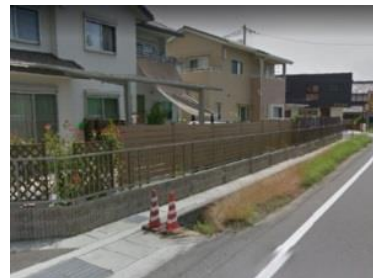
## 《H30-No.9》

◆この付近の歩道が狭い上に、交通量が多いため危険。

- ◇水路へのグレーチングと道路改良
- ▶歩道設置も含め、現地を確認し検討する(既設のものは道路改良申請による)

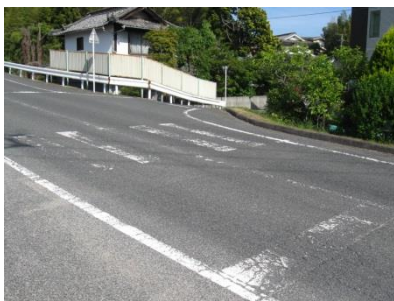
## 《H30-No.17》

◆横断歩道及び車両停止線が消えかけ、車両への注意喚起を妨げている。

◇横断歩道、路面表示の引き直し ▶H31実施予定  
【浦崎小学校】 ▶交通安全指導の徹底

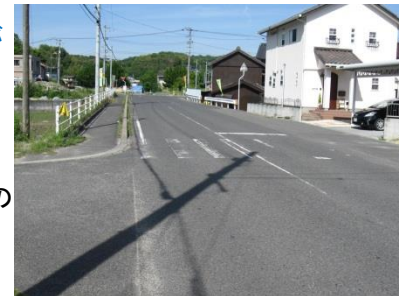
## 《H30-No.16》

◆横断歩道及び車両停止線が消えかけ、車両への注意喚起を妨げている。

◇横断歩道、「◇」路面表示の引き直し ▶H31実施予定  
【浦崎小学校】 ▶交通安全指導の徹底

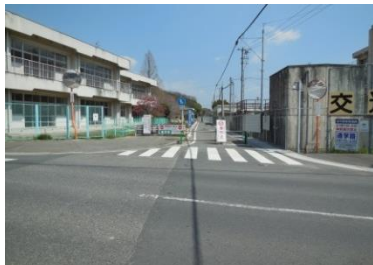
## 《H29-No.24》

◆横断歩道が設置されておらず、児童の通行する時間帯において、交通指導員が児童を横断させている。通行量の多い状況の中、横断歩道の設置が必要である。

▶歩車分離式信号機の活用

◇架橋・歩道整備工事

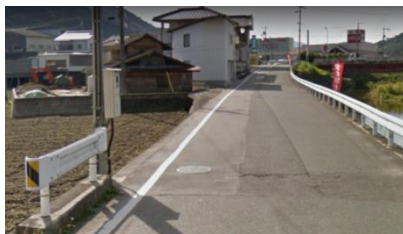
## 《H30-No.24》

◆田んぼがあり、H29通学中に児童が転落したこともあり危険。

#### ◇ガードレールの設置

- ▶路面からの高さは125cmで基準値(150cm)以下のため、石田工業横道路にポール設置を検討

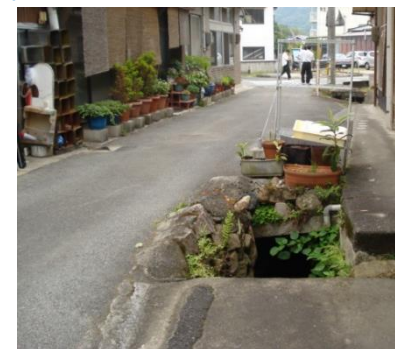
## 《H30-No.25》

◆水路に児童が転落したこともあり危険。

#### ◇ガードパイプの設置

- ▶道幅が狭隘で車両の通行に支障が出るため、ガードパイプ設置は困難。農業用水路でもあるため、水利権者への協議が必要

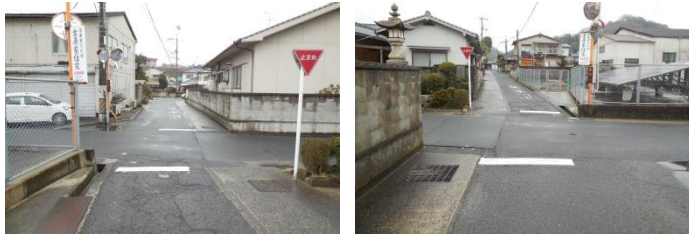
◀H29-No.28▶

◆県道への接点の停止線が消えているので危険。

◇停止線の引き直し ▶H30対策済

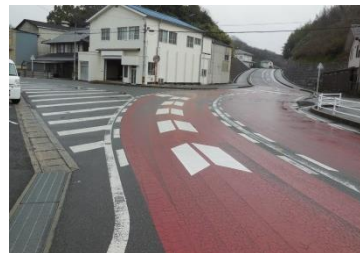
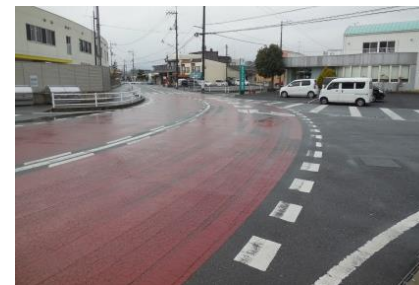
## 《H30-No.20》

- ◆道路の形状と塀により、見通しが悪い。
- ◆カツマ歯科方面へ曲がる車のスピードが速く危険。

- ◇ミラーや白線外側にポールの設置等  
⇒通行方向誘導ラインとして矢羽根(白色)表示の設置

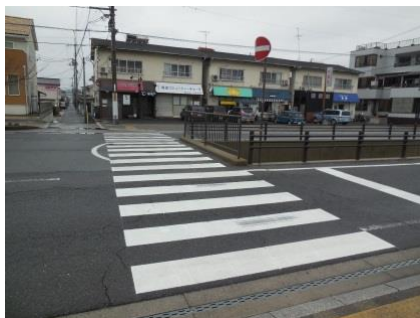
## 《H30-No.19》

- ◆横断歩道が消えかかっており、信号もない。横断する距離も長いので危険。

- ◇横断歩道の引き直し  
⇒東西方向は引き直し。南北方向は基準に達していないので対応困難

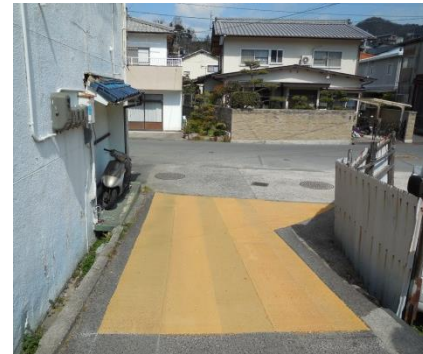
《H29-No.32》

◆一方通行道路への接続点の見通しが悪く危険。

◇車道にカラー舗装等して注意喚起

◇歩道に足型マークの設置

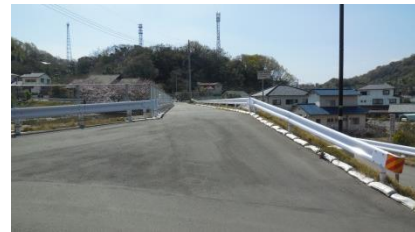
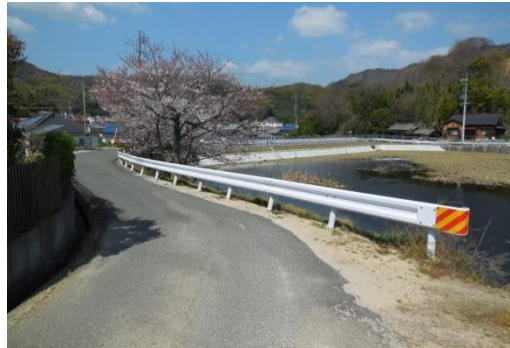
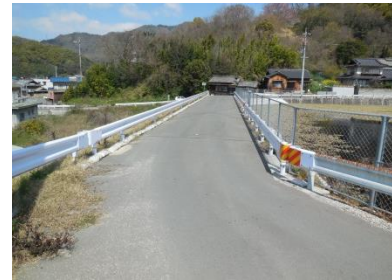
《H29-No.30、31》

◆市道脇のため池や水路に防護柵がなく危険。

◇ため池工事 ▶H30対策済

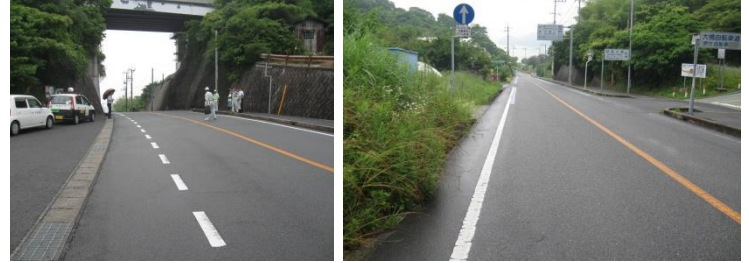
## 《H29-No.40》

◆坂道を越えた先にバス停があり見通しが悪く、速度超過の車が多く危険。

◇速度抑制表示

▶両方向に路面ドット表示を行うよう前向きに検討する

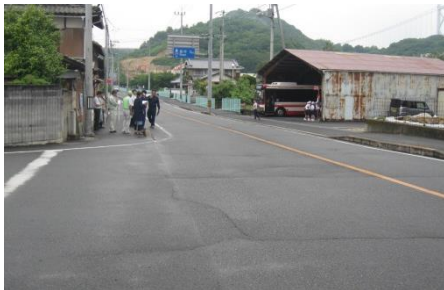
## 《H29-No.39》

◆久保田橋バス停への横断場所がなく危険。

◇横断歩道の設置

⇒バス停前後の横断歩道は、バス停車時に後方車の視野が妨げられるので好ましくないが、現地歩道切り下げ等もあり、設置要望をあげてみる

▶バス停付近への横断歩道設置は許可されない

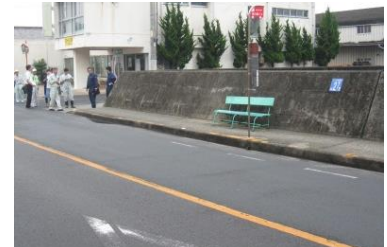
## 《H30-No.22》

◆大浜バス停の待合い場所が狭く危険。

◇ガードパイプの設置

⇒港湾部分との境界を確認する。パイプ等設置は歩道を狭めることになるので、歩道をバス待機ゾーンのような形で色塗りを行うことを検討

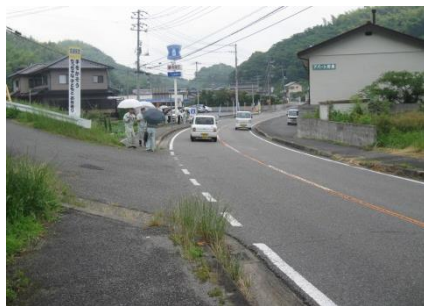
## 《H30-No.21》

◆歩道にガードレールがなく危険。

◇ガードレールの設置

⇒ガードレールの設置は難しく、減速を促すドット表示が現実的である

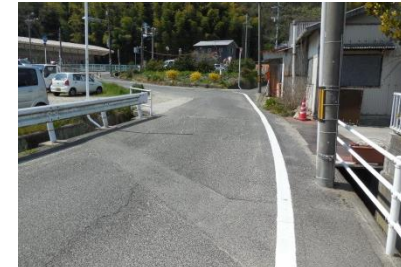
## 《H29-No.38》

◆道幅が狭く、車道と歩道の区別がない。

◇カーブミラー更新 ▶H29対策済

◇外側線の引き直し ▶H30対策済

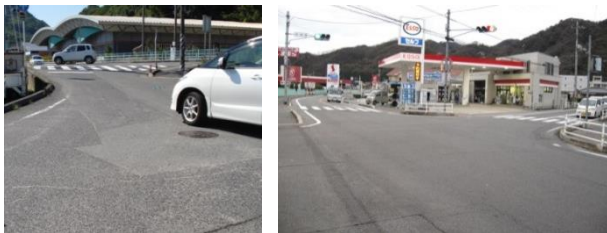
## 《H29-No.37》

◆学校側から見て左側の見通しが悪いうえに、交通量が多く、通過する車両のスピードが速い。

◇「歩行者注意」表示の引き直し

◇注意喚起を促す標識等の設置

▶信号機があるため、これ以上の対策は困難

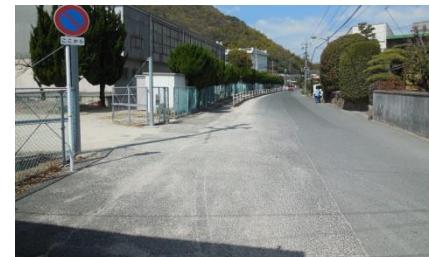
## 《H29-No.33》

◆歩道に排水孔はあるが断面不足により水溜りができる。

◇歩道のカサ上げ又は排水断面の拡大

▶低地であり、根本的な対策は難しい。西通用門に扉を設置してもらう等の対応を求めたい

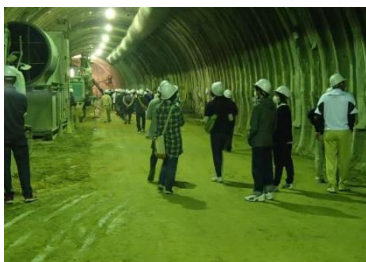
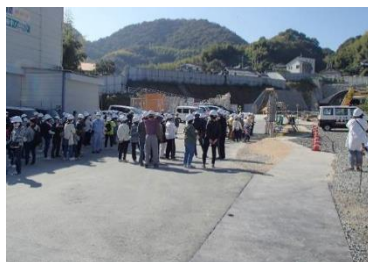
《H29-No.36》

◆交通が多いが、歩道もなく危険。

◇新トンネルの施工事業 ▶事業推進中

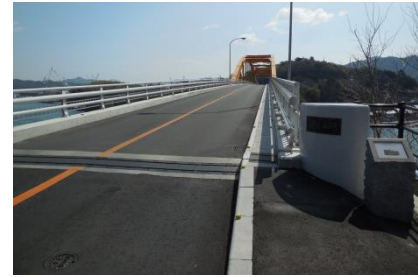
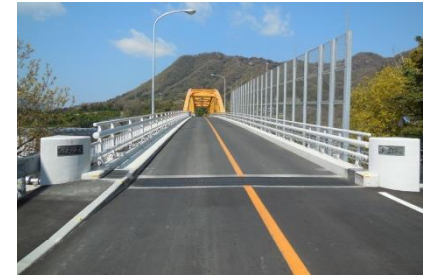
《H29-No.43》

◆橋上において歩道幅員が狭小で危険。

◇高根大橋耐震工事

◇高根大橋耐震工事にあわせて、防護柵の更新、注意喚起の路面表示
